#### 実はあまり排水できていない場合も...

#### ▼グレーチングの交換で対策できるかも！？▼

| 越流抑制型グレーチング<br>ウォーターウルフ | 落葉対策型グレーチング<br>ウォーターリーフ |

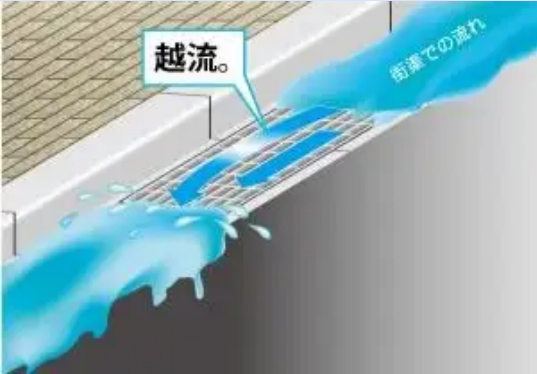
**急勾配による水の越流**  
勾配がきつい箇所では水の流速が衰えない為、勢いを保った水が排水されずに下流側へ越流していってしまうことがあります。  
[【動画】越流の様子](#)

ガイドスロープを設けた越流対策グレーチング。水が貼りつくように流れていくので越流抑制に効果的です。

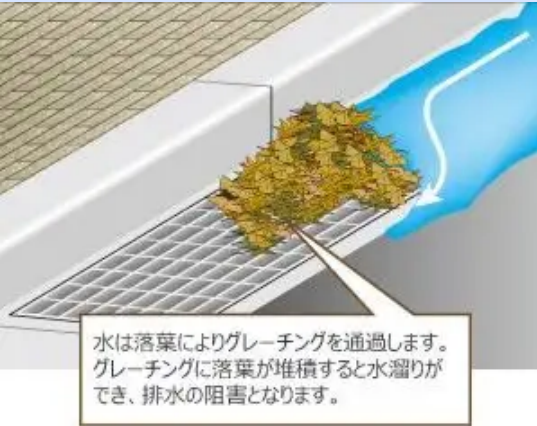
**落葉による排水の阻害**  
大量の落葉がグレーチングに堆積して排水が阻害されると、本来の機能を発揮できず、水溜りが発生してしまうことがあります。  
[【動画】落ち葉が堆積する様子](#)

水の押す力と浮く力を利用して落ち葉をグレーチング真ん中に寄せることで、排水機能維持の効果が期待できます。
